portfolio
03/2024

SIMACON
Build different

CERTIFICADO DE APTITUD TÉCNICA N°: 3296

Denominación: “ELEMENTO CONSTRUCTIVO MODULO E18/10 ICF”

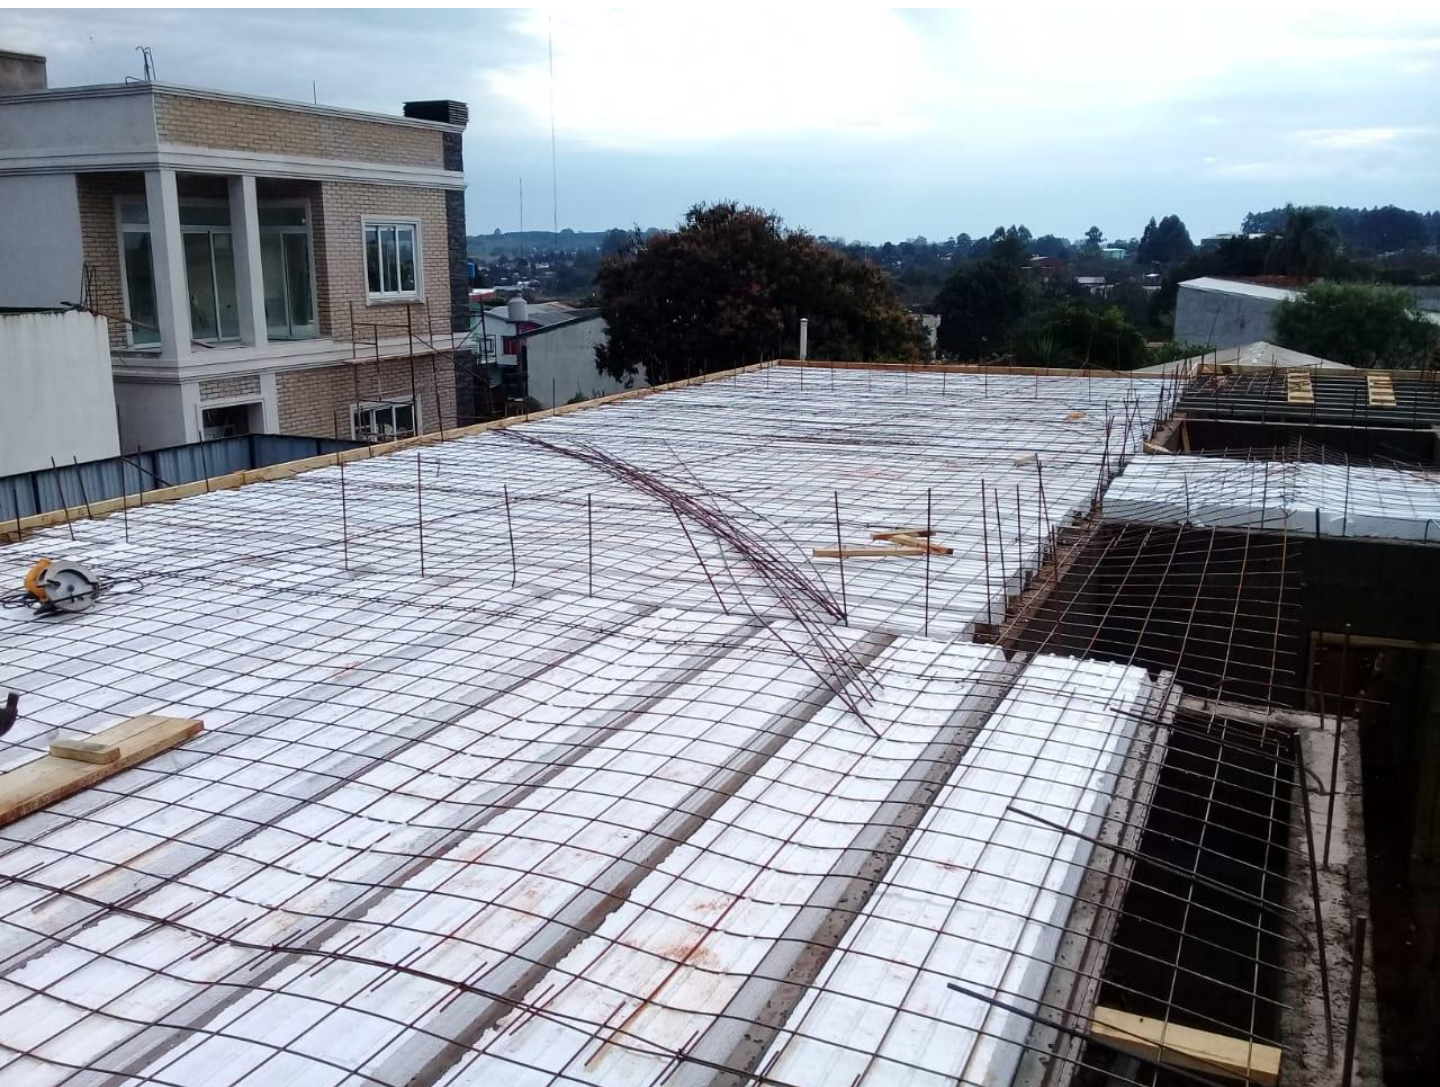
Losa alivianada sobre construcción con SIMACON, San Vicente, Misiones

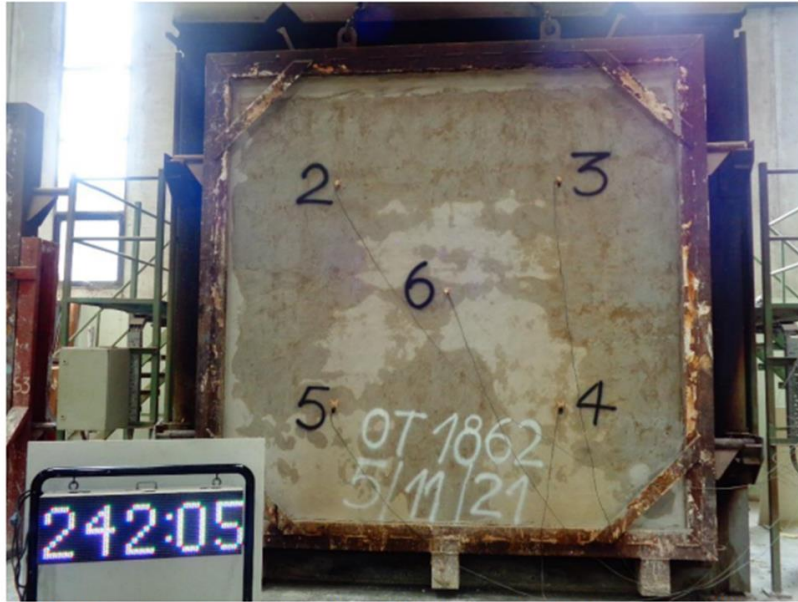
Foto 11- Aspecto de la muestra a los 242 minutos desde el comienzo del ensayo, momento previo a la interrupción del mismo.

- En el minuto 242 desde el comienzo del ensayo y de común acuerdo con el solicitante se da por finalizado el mismo.

- Integridad 242 MINUTOS (Por interrupción del ensayo)
- Aislación térmica 242 MINUTOS (Por interrupción del ensayo)

Panel "SIMACON MODULO E18-10 ICF"	
FR 240	
RESISTENTE AL FUEGO	240 MINUTOS
O.T.: 1862	27/12/2021

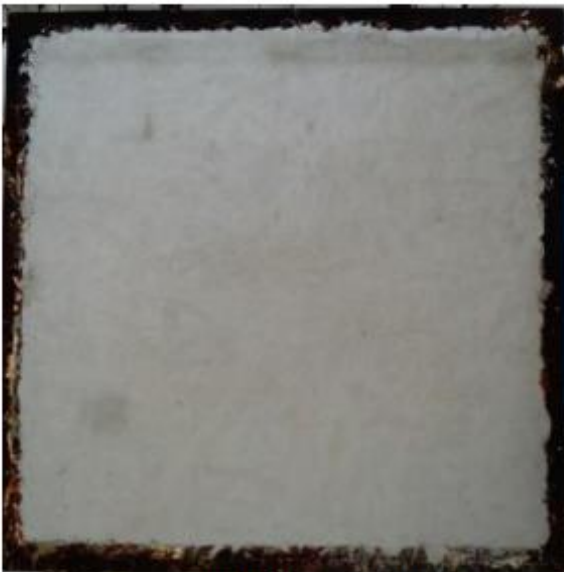
Con un muro de ensayo de 3 x 3 metros construido en frente de un horno con 16 quemadores en el INTI Parque Tecnológico Miguelete (San Martín, Buenos Aires)

Cara expuesta al fuego

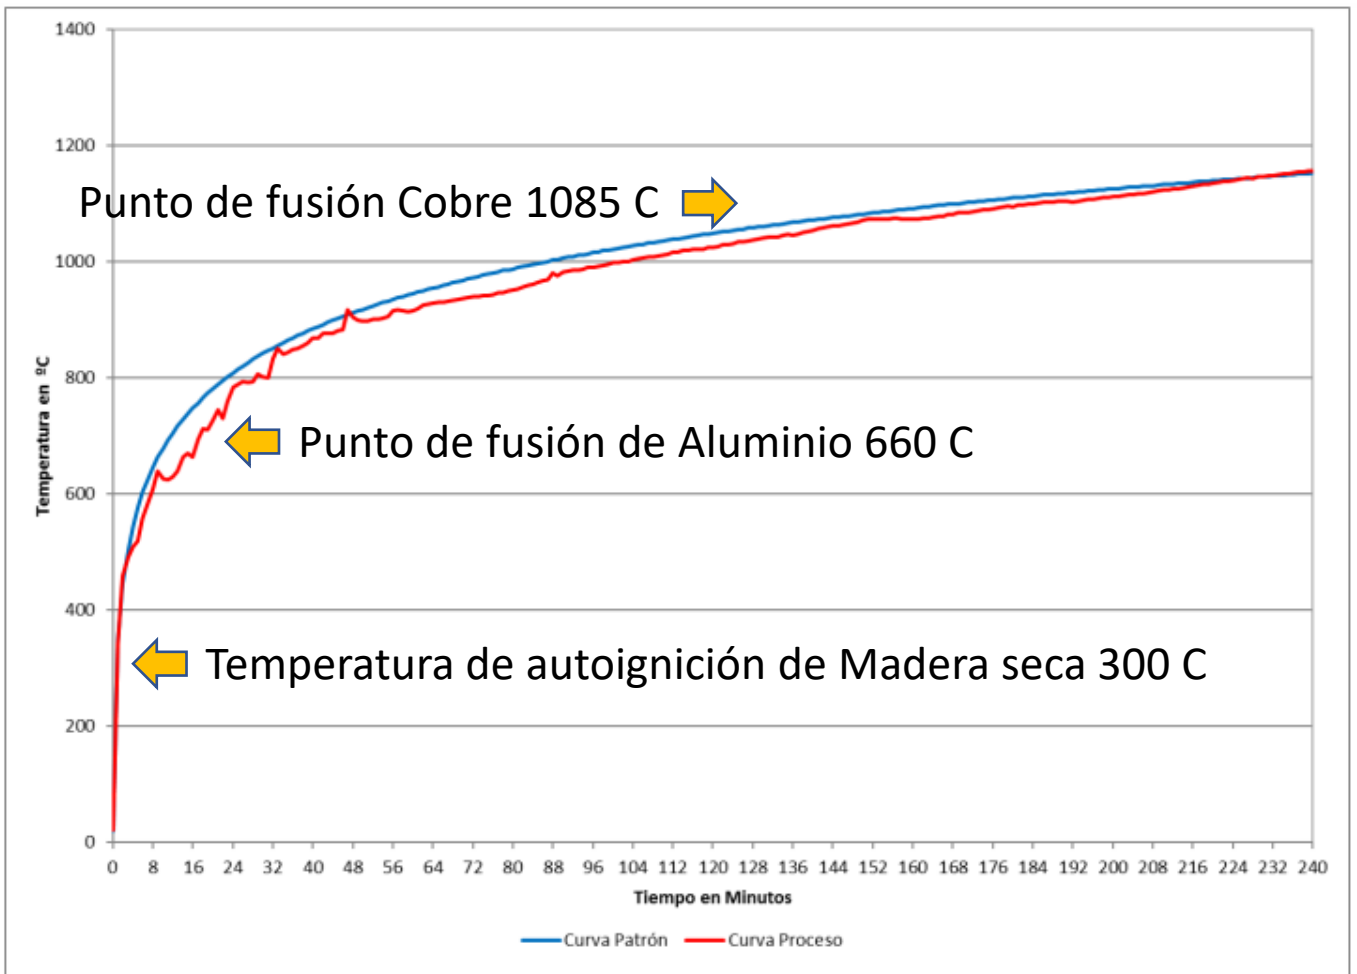
Curva de aumento de temperatura
Después de 88 minutos pasamos los
1000 C, superando los 1150 C hasta el fin del
ensayo a 240 minutos

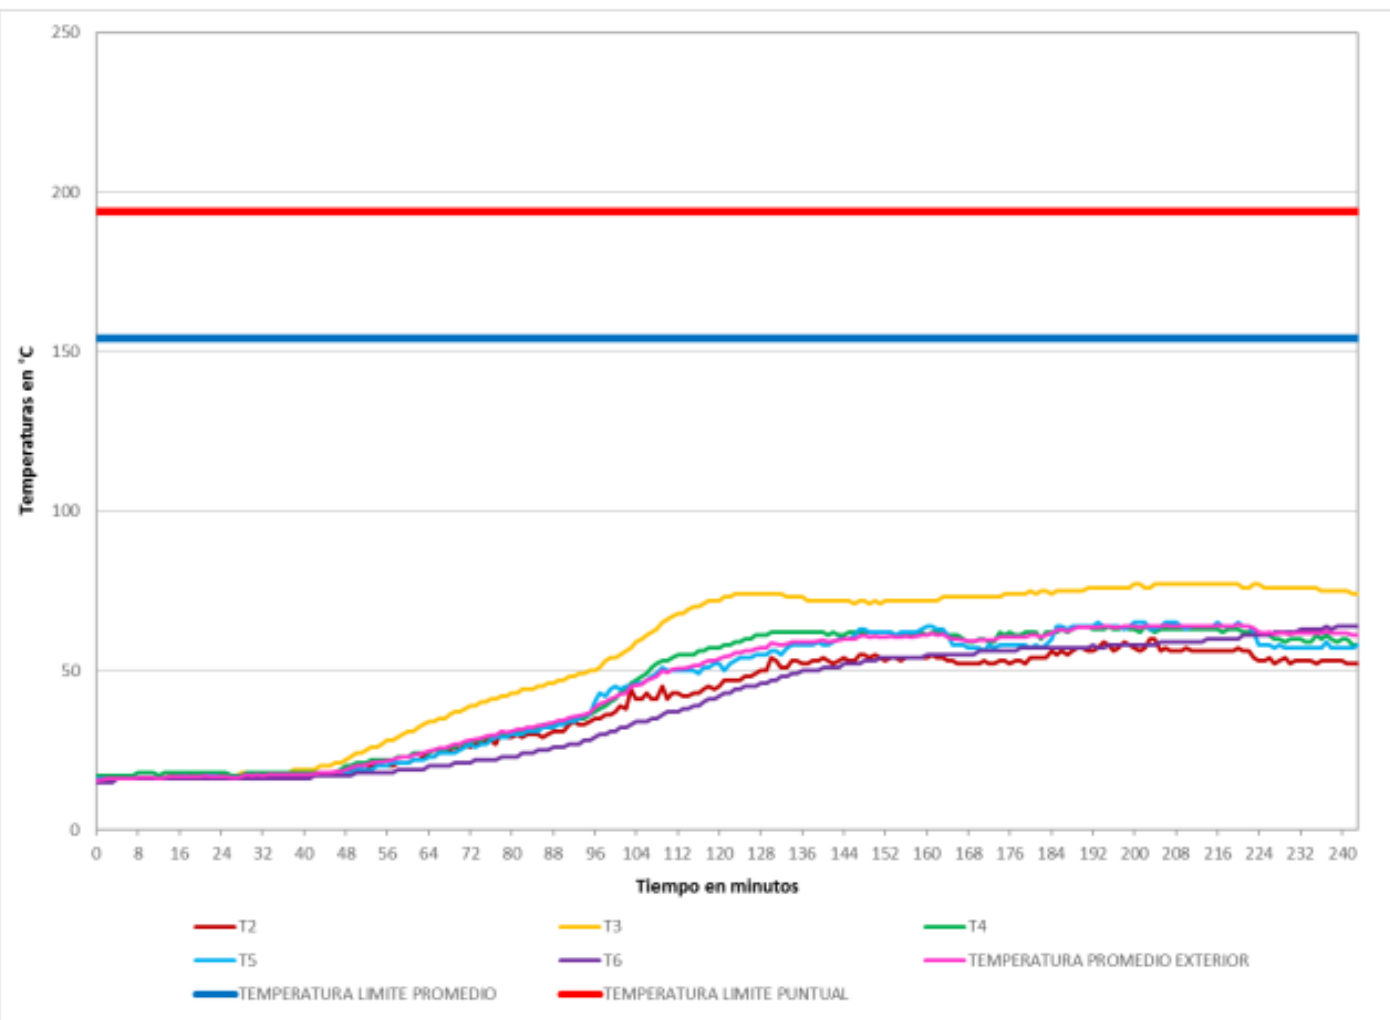
Gráfico de incremento de las temperaturas puntuales y promedio en la cara no expuesta del panel. En ningún momento de la prueba sobrepasamos los 70 C en la cara no expuesta

En la muestra no se alcanzó la temperatura media límite de $140^{\circ}\text{C} + T_o$ (T_o = Temperatura ambiente) durante el tiempo de realización del ensayo.
La temperatura media corresponde al promedio de la temperatura registrada en los cinco termopares situados en la hoja de la puerta de acuerdo a la norma de referencia. (Para el panel corresponde al promedio de las temperaturas registradas en los puntos 2, 3, 4, 5 y 6).

En la muestra no se alcanzó la temperatura puntual límite de $180^{\circ} + T_o$ (T_o = Temperatura ambiente) durante el tiempo de realización del ensayo.
